蛍光灯から出火した事例

火災の概要

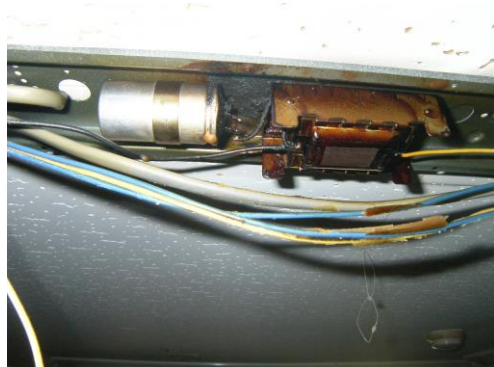
(写真1) 出火した蛍光灯の
コンデンサ

焼損した蛍光灯は、コンデンサ自体の経年劣化と、器具に合わない蛍光管を使用していたため、コンデンサに過負荷がかかり、発熱し出火したものと考えられる。

蛍光灯の点灯方式には、グロースタート式・ラピッドスタート式・インバーター式の3種類があります。蛍光管を交換するときは、それぞれの器具に対応する蛍光管をご使用ください。

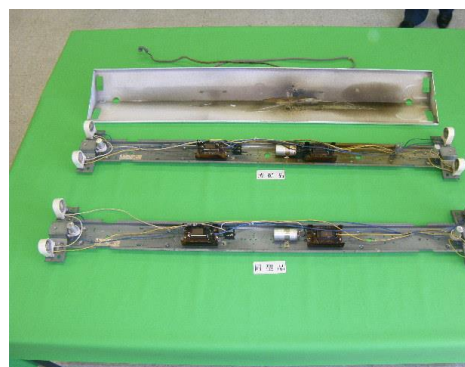
(写真2) 蛍光灯を展開し正常
品(下)と比較

- ① グロースタート式蛍光灯（グロー球が必要）である。
- ② 取り付けられていた蛍光管はラピッドスタート式の蛍光管である。
- ③ 製造から30年以上経過している。
