# 蛍光灯照明器具から出火した事例 1

# 蛍光灯照明器具から出火した事例2

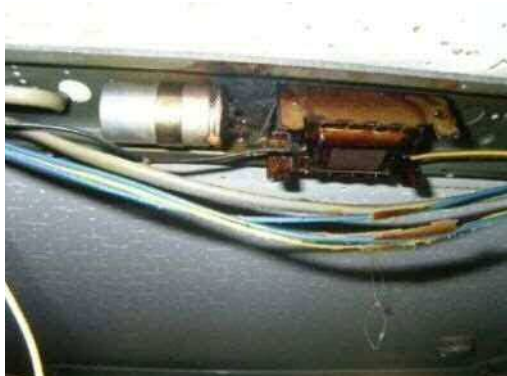
（写真1）

出火した蛍光灯の品（下）と比較

- ① グロースタート式蛍光灯（グロー球が必要）である。
- ② 取り付けられていた蛍光管はラピッドスタート式の蛍光管である。
- ③ 製造から30年以上経過している。

焼損した蛍光灯は、コンデンサ自体の経年劣化と、器具に合わない蛍光管を使用していたため、コンデンサに過負荷がかかり、発熱し出火したものと考えられる。

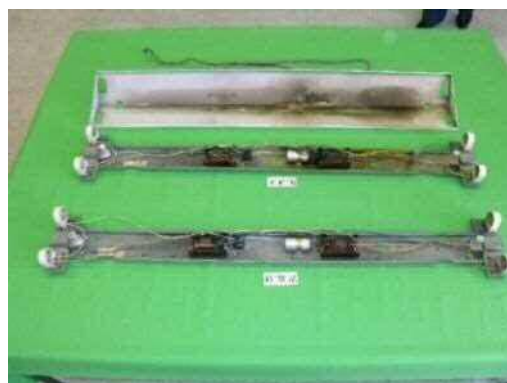
（写真2）

蛍光灯を展開し正常コンデンサ

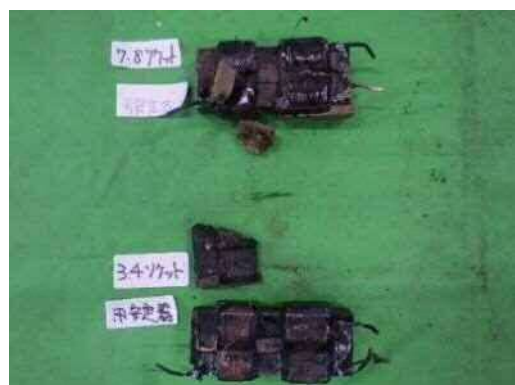
（写真1）

発煙した安定器（下）

- ① グロースタート式蛍光灯（グロー球が必要）である。
- ② 安定器ボックスが茶色く変色し、周囲に液の付着がある。
- ③ 製造から50年以上経過している。

焼損した蛍光灯照明器具安定器は、安定器自体の経年劣化によるコイル状の銅線が絶縁破壊により銅線に過負荷がかかり、発熱し出火したものと考察できる。

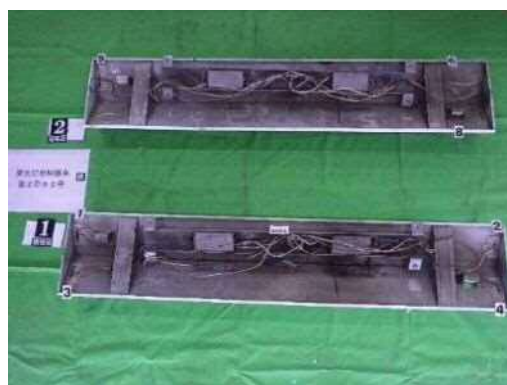
（写真2）

蛍光灯照明器具を展開し同等品（上）と比較
