蛍光灯照明器具から出火した事例2

火災の概要

当消防組合管内において、天井に取り付けられた蛍光灯照明器具（安定器）から発煙した火災が発生しました。

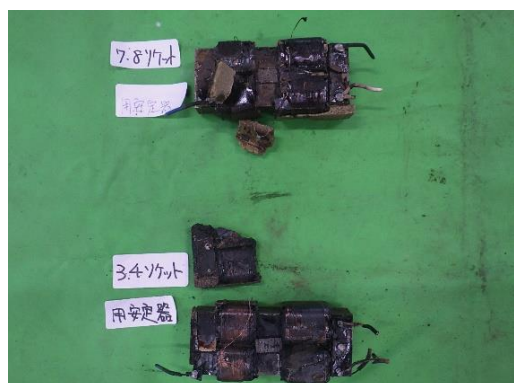
（写真1）

発煙した安定器（下）

- ① グロースタート式蛍光灯（グロー球が必要）である。
- ② 安定器ボックスが茶色く変色し、周囲に液の付着がある。
- ③ 製造から50年以上経過している。

焼損した蛍光灯照明器具安定器は、安定器自体の経年劣化によるコイル状の銅線が絶縁破壊により銅線に過負荷がかかり、発熱し出火したものと考察できる。

※10年以上使用している蛍光灯照明器具は、販売店などに依頼して異常がないか確認してください。また、使用していて照明が明滅する、急に消える、異常な音ができるなど異常がある場合は新しい製品に交換してください。

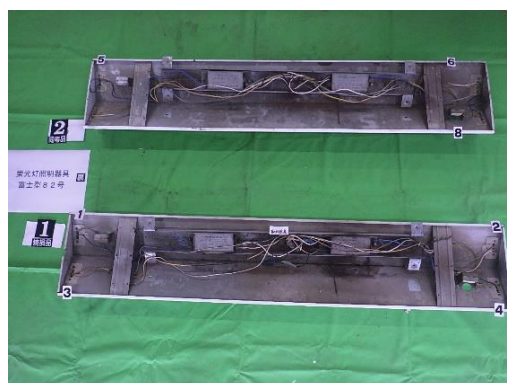
（写真2）

蛍光灯照明器具を展開し同等品（上）と比較
