# 穀物乾燥機による火災に注意！

お使いの穀物乾燥機から発煙・発火に至る可能性があります。**清掃・整備・点検**をしましょう！！

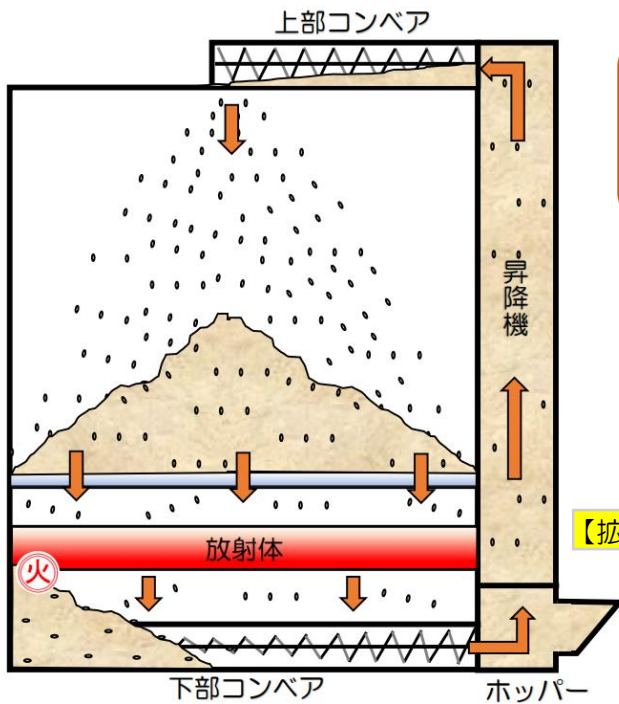
【穀物乾燥機本体図】

印西地区消防組合管内において、穀物乾燥機から出火する事例が発生し、原因を調査した結果、下部コンベアに設置してある、らせん状の羽が摩耗（経年劣化）していたことにより、乾燥中の穀物が送り出せず堆積し、放射体（高温部）に接触することで火災となっています。

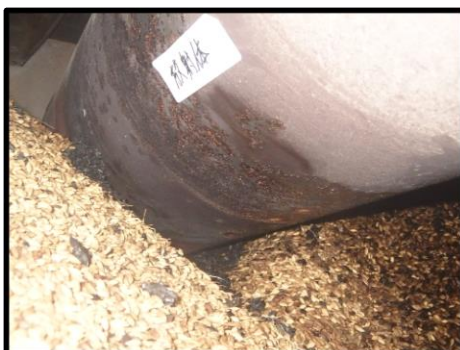
写真1 放射体との接触状況

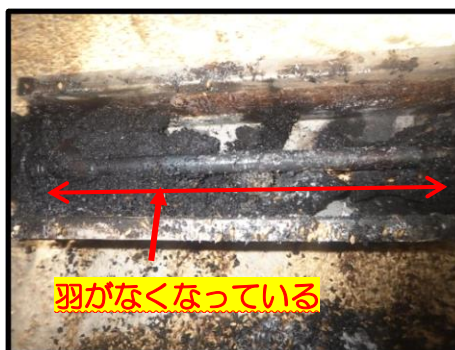
写真2 羽の摩耗状況

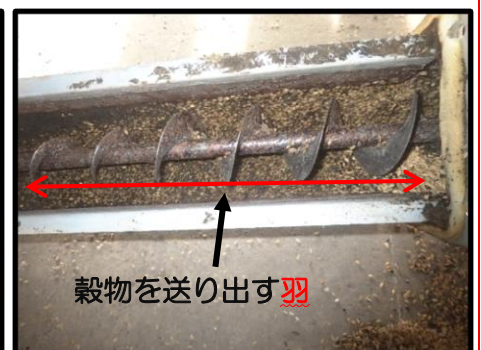
写真3 羽の摩耗状況
