低圧進相コンデンサによる火災に注意！

長年ご使用の低圧進相コンデンサは発火の危険性があります

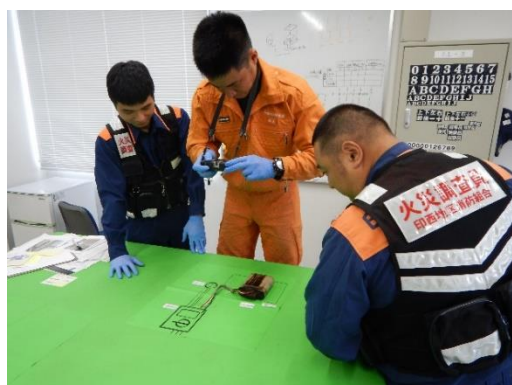
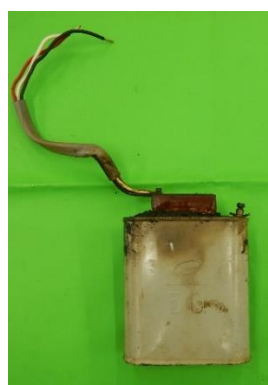
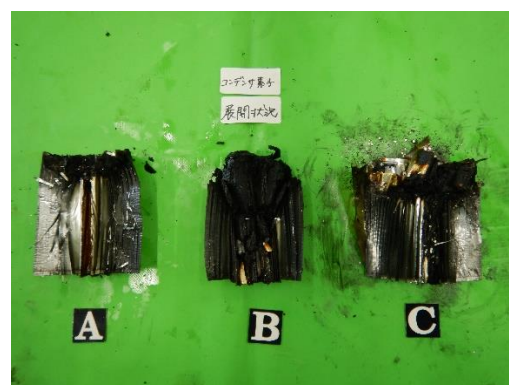
【印西地区消防組合火災時の写真】

低圧進相コンデンサから出火する火災は、梅雨の季節から暑さが続く 9 月にかけて多発し、出火原因のほとんどが永年使用による絶縁劣化により発生し、出火に至っております。

【火災になった低圧進相コンデンサ】

1. 機器を使用しない時は、メインブレーカーを切ることを推奨します。
2. 概ね10年以上経過した製品は、専門業者による点検を受け、計画的に取替えをするようにして下さい。
3. 1975年（昭和50年）以前に製造された低圧進相コンデンサは、保安装置が内蔵されていないため、被害が拡大する恐れがありますので、使用の停止や交換することが必要です。
